Nečistoty, které se mohou projevit na měděných instalacích odběrných plynových zařízení

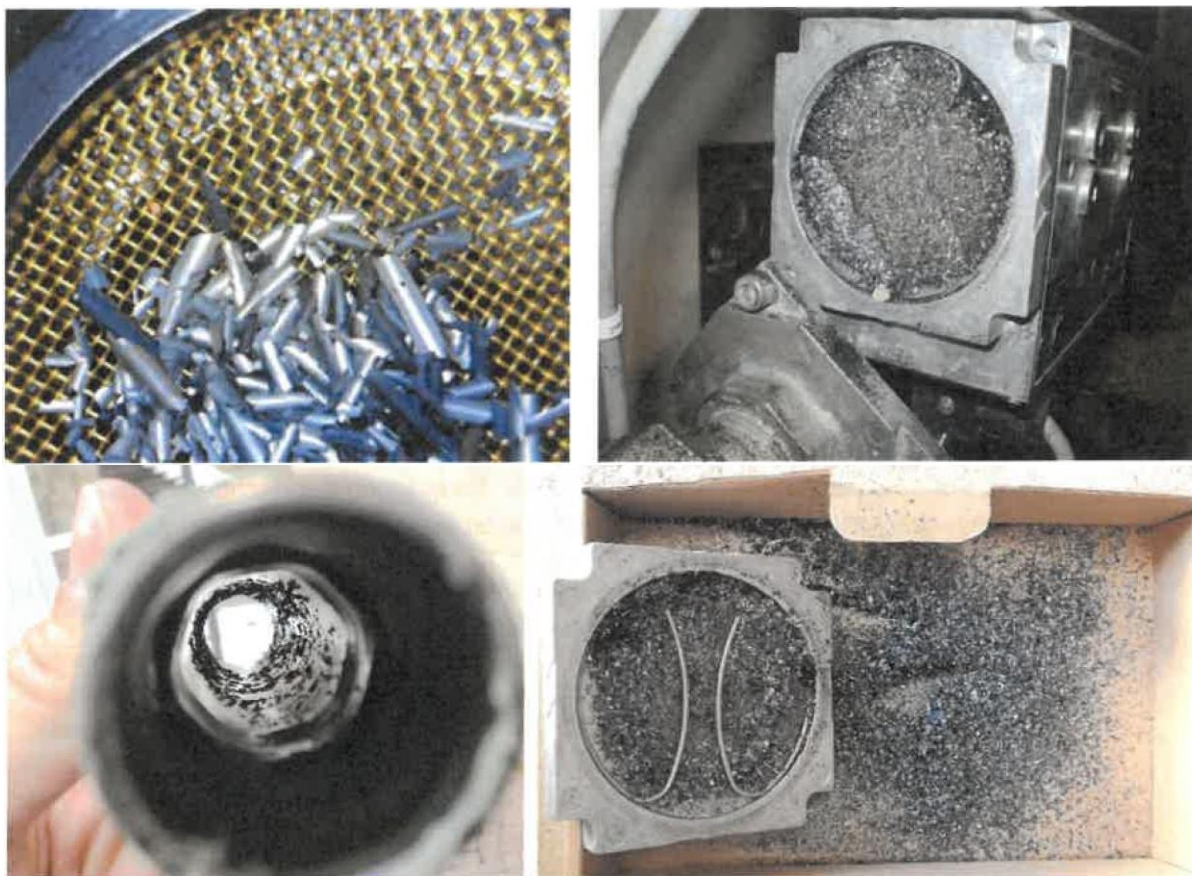
Problém může v některých výjimečných případech spočívat v tvorbě sulfidu měďnatého, který zanáší koncové spotřebiče. Sloučenina vzniká přímo v odběrných zařízeních reakcí síry a jejích sloučenin obsažených v plynu s měděným povrchem instalací u domovních rozvodů plynu a ve spotřebičích, nejčastěji v kotlích. Rádi bychom vás na tento ojedinělý jev upozornili a přinášíme i základní shromážděné poznatky včetně doporučení, jak těmto nečistotám čelit.

Na domovních instalacích z mědi se může v průběhu let projevit tvorba probarvení včetně vytvoření povlaku na vnitřním povrchu trubek a tvarovek. Tato změna má původ v reakci měděného povrchu (Cu) se sulfanem (H_2S), kdy v potrubí vzniká vrstva sulfidu měďnatého (Cu_2S).

V některých případech byl zjištěn rozpad tohoto povlaku v podobě černých, kovově lesklých částic. Tyto částice, často popisované jako podobné grafitu, mohou být za určitých podmínek přesouvány proudem plynu. Takové částice se shromažďují ve filtrech či sítkách spotřebičů.

V důsledku tohoto zanesení se může snížit průtok plynu a následně docházet k odstávce spotřebičů z důvodu poruchy.

2. V případě provozní poruchy z důvodu poklesu tlaku by se měla zkontrolovat sítká a filtry.
3. Pokud se potvrdí v určitém místě jedné instalace provozní porucha z důvodu výskytu Cu_2S , měla by se zkontrolovat a vyčistit všechna sítká a filtry na této instalaci.

4. Profouknutí instalace vzduchem se doporučuje po každé odstávce zařízení z provozu kvůli úsadám Cu_2S . Je nutno dodržet všechna bezpečnostní ustanovení.

5. U plynových instalací, kde se problém tvorby sulfidu měďnatého vyskytl, se doporučuje zabudovat dodatečný filtr za připojovací šroubení spotřebiče.
6. Částice Cu_2S mohou spolehlivě odfiltrovat plynové filtry s filtrační membránou z netkané textilie, které jsou na trhu běžně dostupné. Velikost filtru závisí na tlakové ztrátě a požadovaném objemu. Pokud to dovolí prostorové instalace, doporučují se spíše větší filtry.
